Ekte hussopp har inntatt Emigrantkyrkja

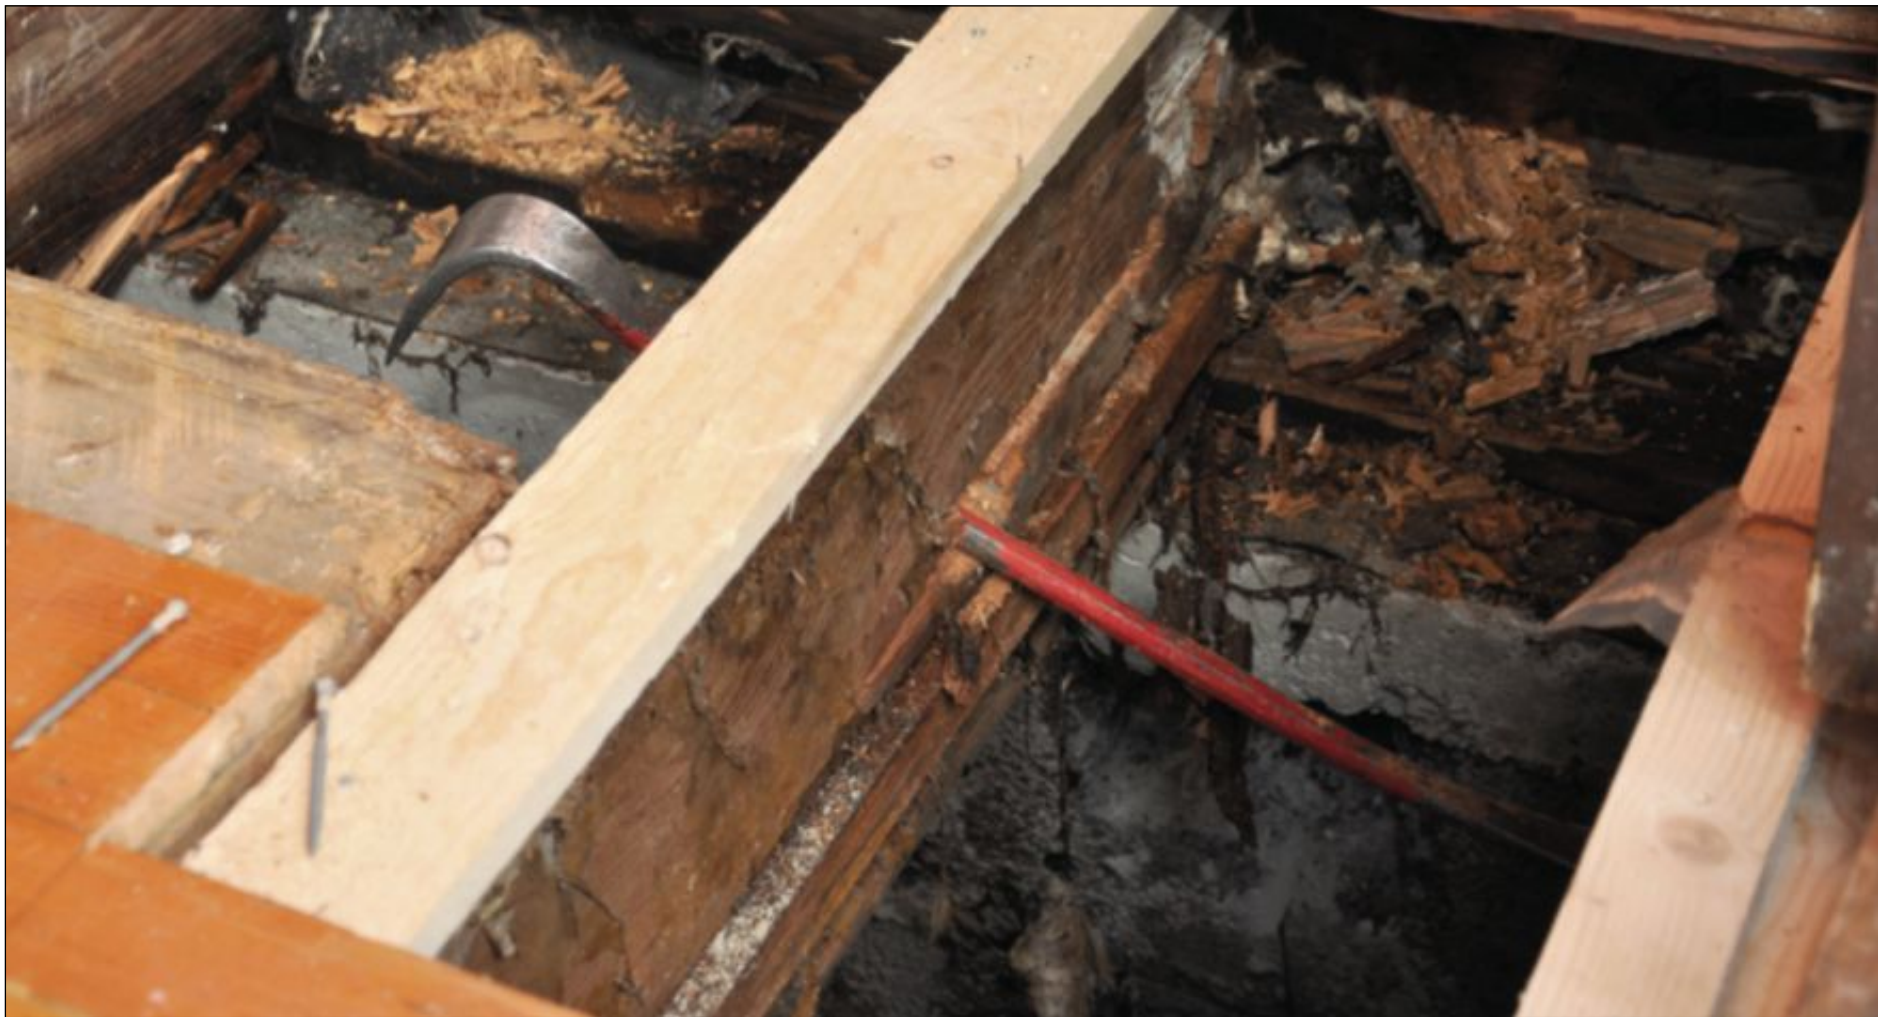
MÅ SKIFTAST: Det er lite motstand når Stein Ove Natland frå ISS plasserer kubeinet på tvers i ein av bjelkane under golvet i våpenhuset på Emigrantkyrkja.

Bjelkelaget i våpenhuset til Emigrantkyrkja på Sletta er vått, rote og angripe av ekte hussopp. Knudsen og kollega Stein Ove Natland starta måndag arbeidet med å finna ut omfanget av skadane.

– Dette skjer fordi vatn har komme til. Kvar det kjem frå, veit me enno ikkje, seier Natland.

I løpet av veka vil arbeidskarane frå ISS ta opp heile golvet i våpenhuset og løfta på veggbord på minst ein vegg for å finna ut av stoda.

– Heile golvet her ryk, men me skal ta vare på så mykje me kan. Det store spørsmålet er kvar fukta kjem frå, seier Knudsen.

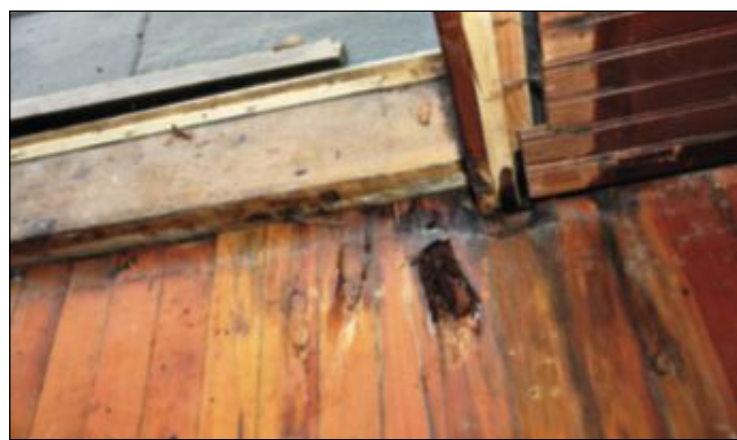
VASSKADE: Det har vore kjent sidan i vår at golvet er vasskada ved dørkarmen, men hussoppen vart oppdaga nyleg.

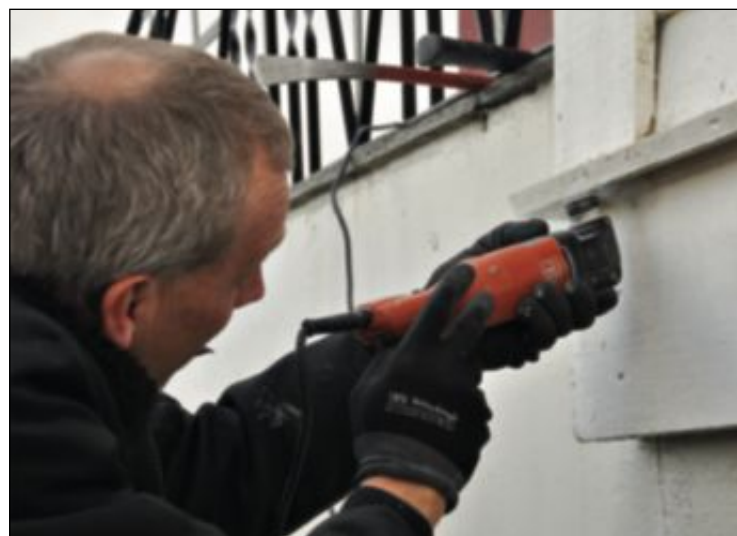
JAKTAR PÅ LEKKASJE: Stein Ove Natland frå ISS soppsanering losnar det nedste bordet av våpenhusveggen i jakta på kvar vatnet har kome seg inn. Svaret kjem i løpet av veka.
